# 11 - scuola in viale delle Milizie 28, via Antonio Mordini 19

Il liceo Terenzio Mamiani e la scuola media G.G. Belli

## C LO STATO ATTUALE: IL SOPRALLUOGO (2006)

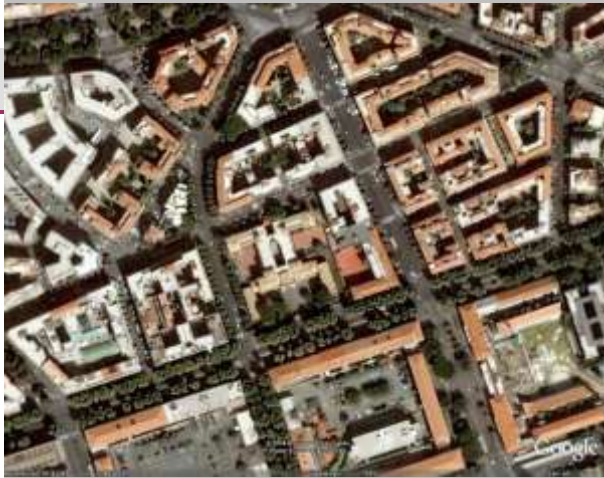
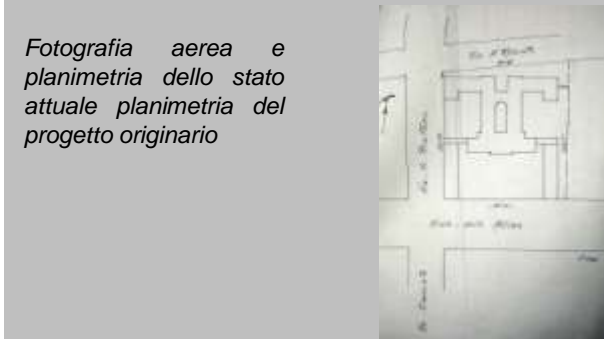
Fotografia aerea e planimetria dello stato attuale planimetria del progetto originario

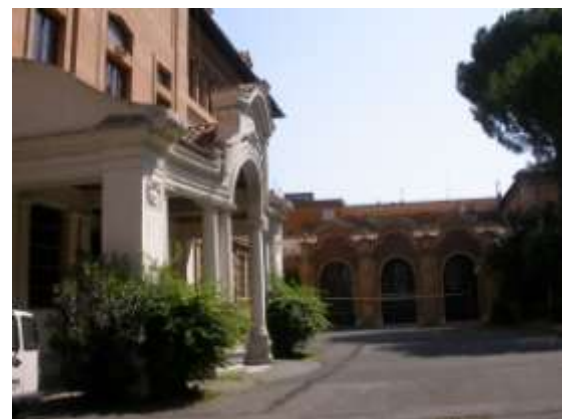
Pianta del piano terra dello stato attuale: campiti di nero li muri della parte occupata del liceo a questo livello. Pianta del piano secondo dello stato attuale e vista della palestra

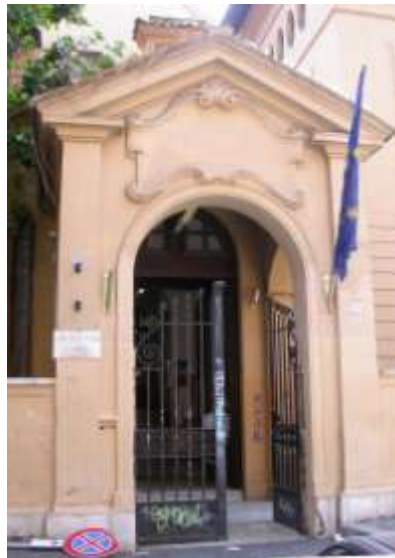
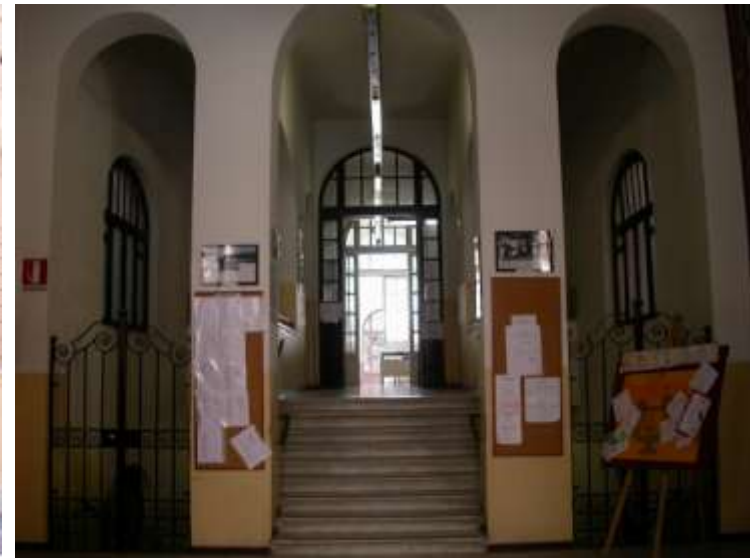
*Pianta dell'intero edificio con l'individuazione in giallo della parte della scuola media al piano terra, piante piano rialzato e piano seminterrato della scuola media e fronte di ingresso e atrio.*

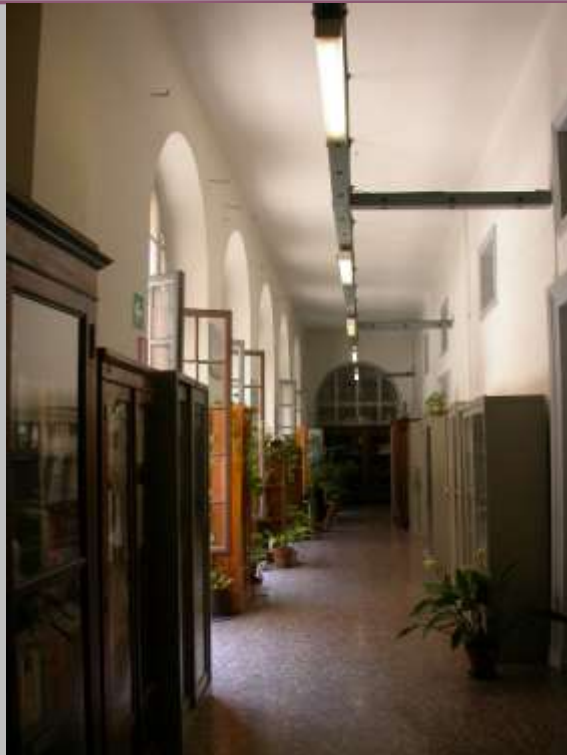
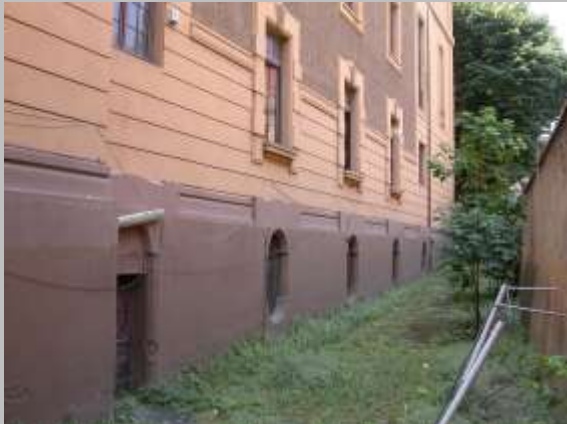
Il corridoio tra lo spazio del cortile e gli uffici, lo spazio tra l'edificio e il muro di recinzione.

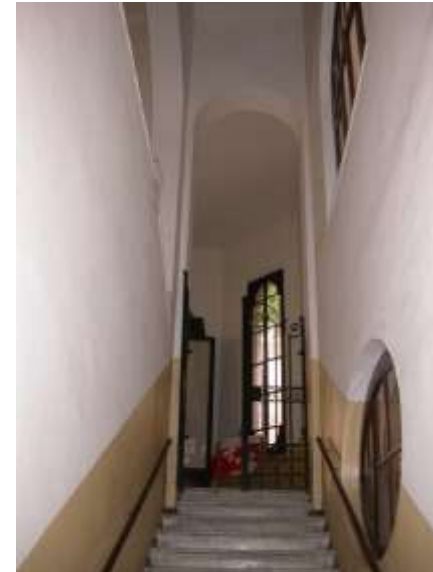
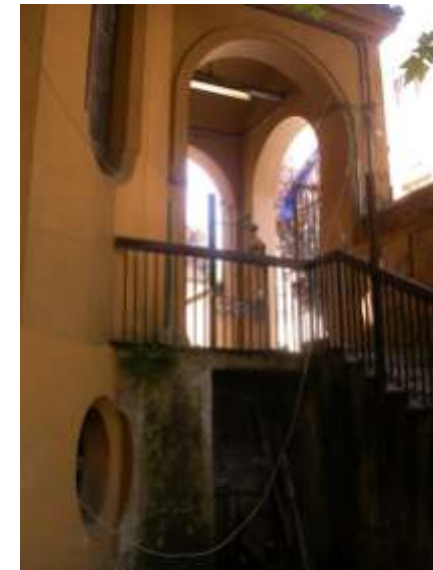
La scala che collega l'atrio al piano seminterrato e il portico si ingresso sopraelevato rispetto alla strada

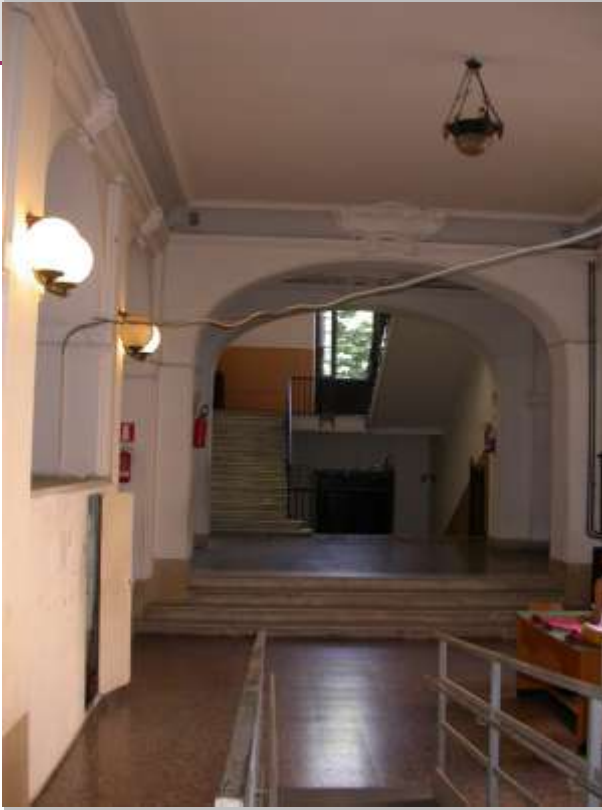
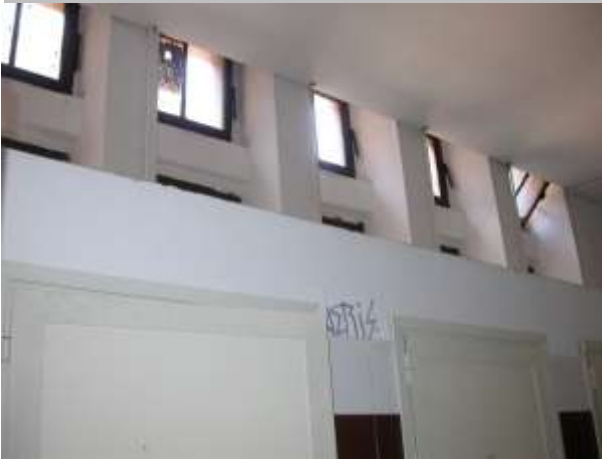
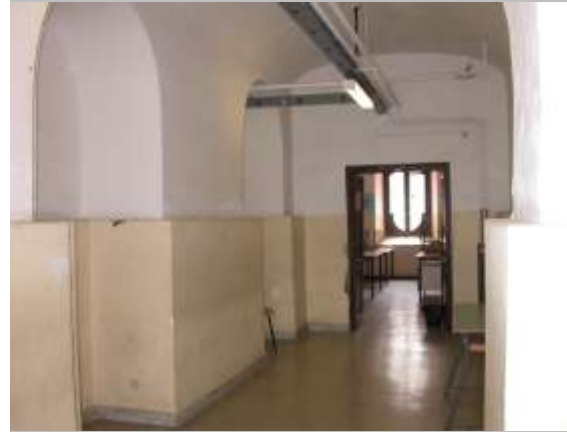
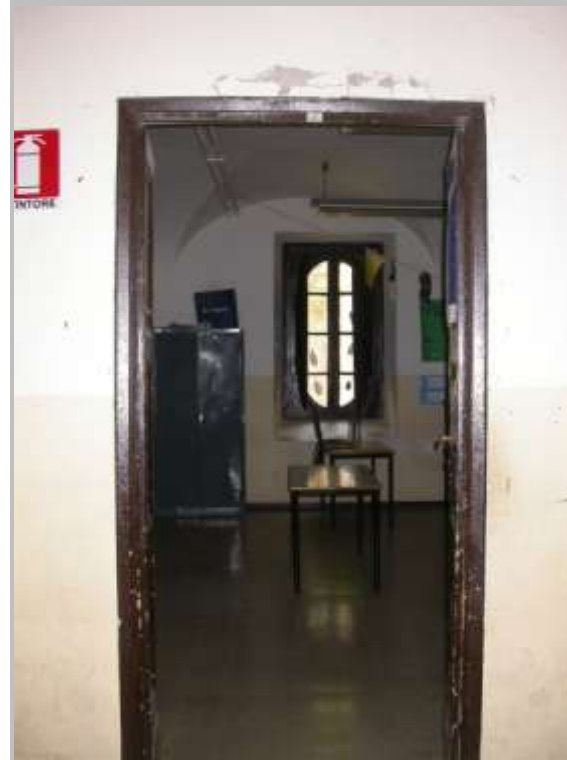
Sia all'interno che all'esterno le tinteggiature presentano zone distaccate e scoloriture diffuse per infiltrazioni di umidità dal basso e di acqua piovana. Lo spazio esterno risulta in stato di degrado in molte parti: infiltrazioni, distaccamenti e dissesti della pavimentazione, verde incolto, spazi esterni non attrezzati e in stato di abbandono, balaustrate arrugginite.

L'umidità è presente anche all'interno dell'edificio, nonostante alcuni recenti lavori di ristrutturazione. I pavimenti delle aule sono tutti in stato di degrado.

Sono visibili condense ed infiltrazioni di acqua in corrispondenza dei soffitti e dei pavimenti.

*L'atrio, i bagni, la porta di ingresso ad aula del liceo. In alto a destra: il corridoio al piano seminterrato della scuola media*

Interventi di manutenzione e trasformazione sono necessari all'interno di tutta la scuola.

Gli infissi esterni e interni necessitano di interventi di manutenzione.

Le pareti interne dovrebbero essere tinteggiate, le porte sostituite, l'impianto elettrico rifatto, risistemato lo spazio esterno del giardino e degli spazi di accesso al campo sportivo esterno. In stato di abbandono e di degrado lo spazio antistante l'ingresso.
