| MATRICOLA EDIFICIO | 2995 |
| DENOMINAZIONE ORIGINALE | “Guido Alessi” |
| UBICAZIONE | via Flaminia 223, 225 |

C LO STATO ATTUALE: IL SOPRALLUOGO (2004)

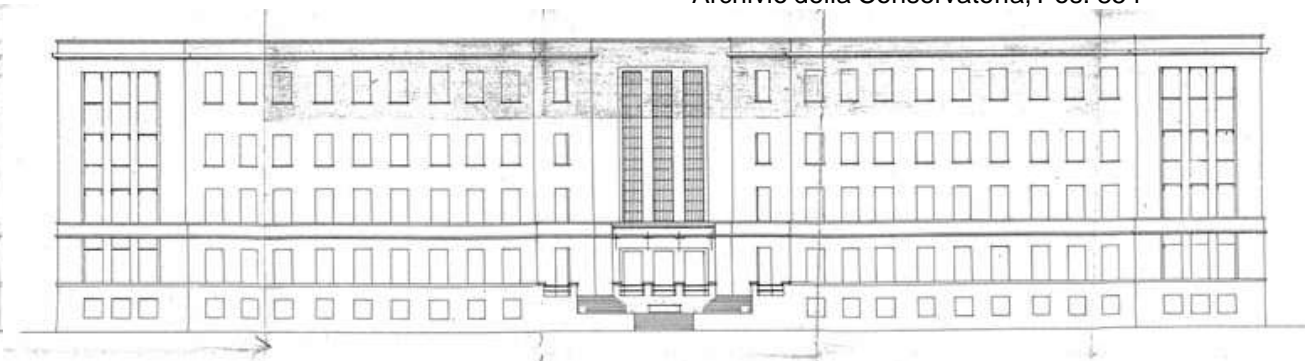
Il prospetto su via Flaminia

La scuola presenta una calibrata articolazione planimetrica che, coniugata con un funzionale apparato decorativo, tende ad evidenziare all'esterno, gerarchie e destinazioni d'uso degli spazi interni. Un portale, sormontato da vetrate riunite in tre fasce verticali, differenzia il volume arretrato degli ingressi dalle superfici pure, con uniformi finestre, dei corpi laterali. I volumi d'angolo dei servizi, avanzati e più alti, delimitano i prospetti.

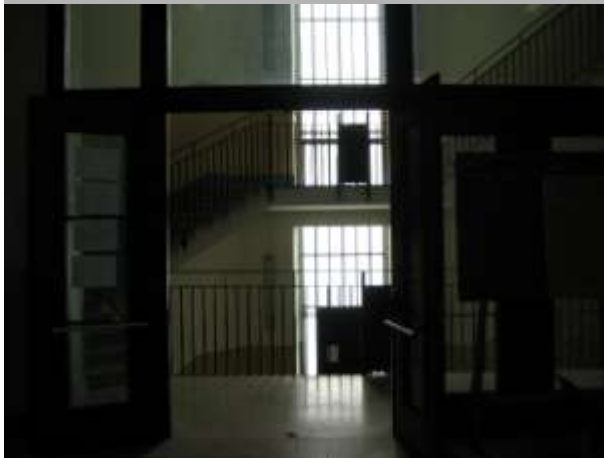
Le scale con ringhiere in ferro

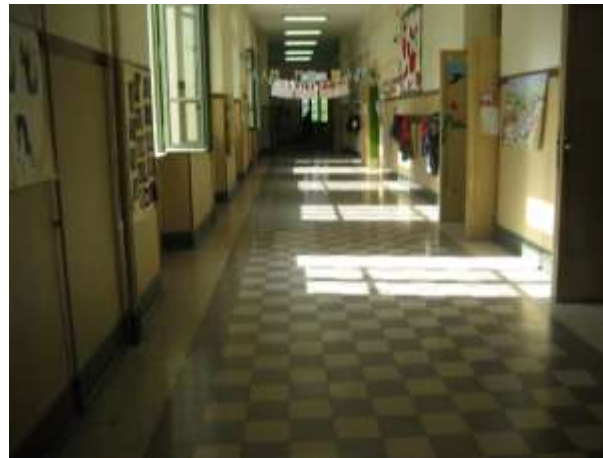
I corridoi con marmette bianche e nere

Nei corridoi e nelle aule si trovano ancora le pavimentazioni in marmette bianche e nere (talune lesionate).

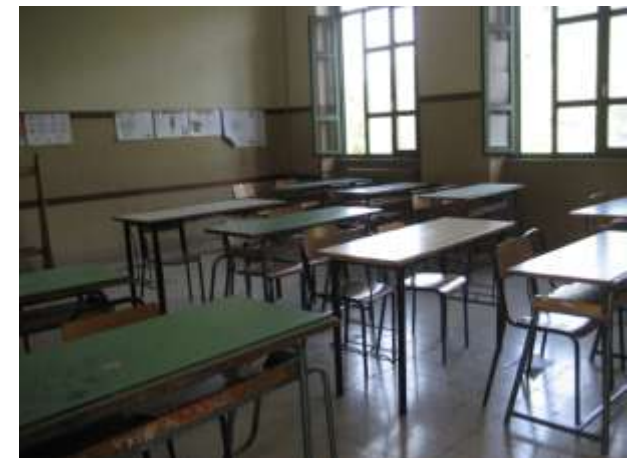
Le aule con marmette bianche incorniciate in fasce nere

Le finestre dei corridoi sono in legno. I serramenti in pvc e policarbonato delle aule (sostituiti) non assicurano un adeguato isolamento termico e acustico.

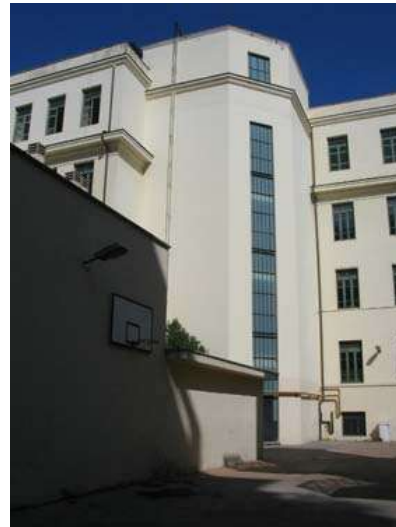
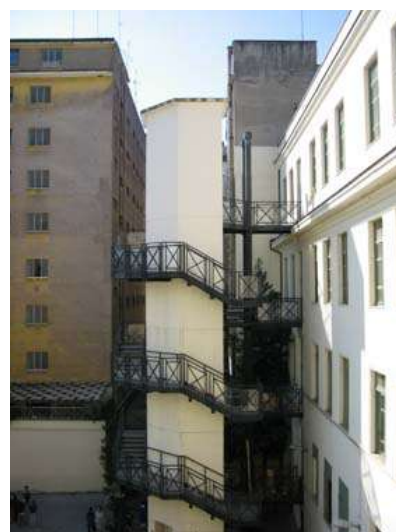
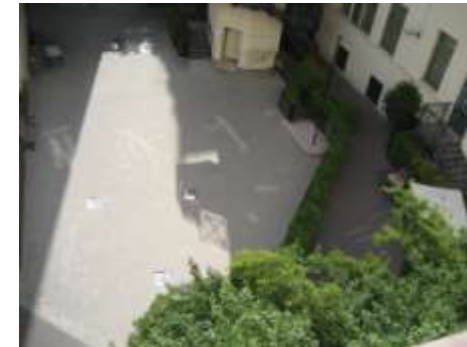
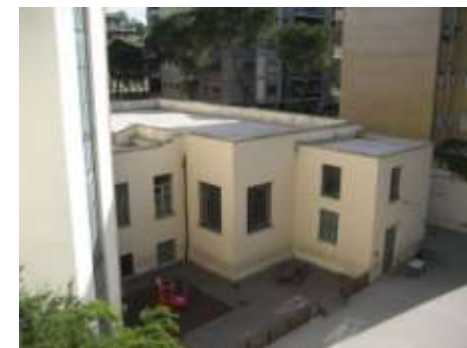
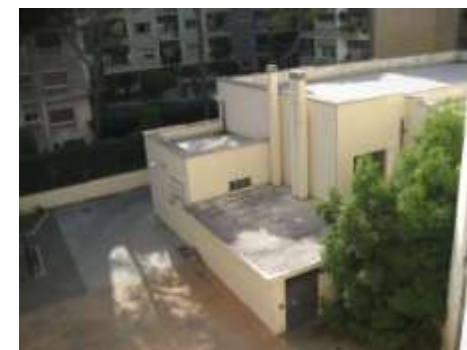
I cortili con le scale esagonali, le scale di emergenza, la palestra e la centrale termica

La necessità di adeguamento alle norme ha portato alla realizzazione, nei due cortili, di altrettante scale di emergenza con al centro ascensori. Collocate sul vertice opposto alle scale originali ne evocano le sembianze. Tali elementi, seppure invasivi e forse reiterativi di forme pensate come eccezioni, denotano l'esistenza di un pensiero progettuale che sembra aver potuto guidare l'intera "messa a norma" dell'edificio.

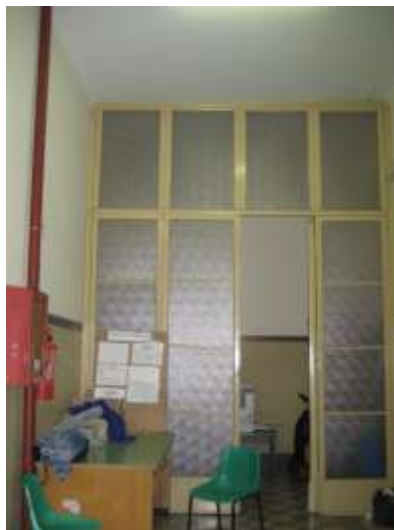
Oltre la vetrata la nuova parete di separazione dalla Biblioteca Comunale

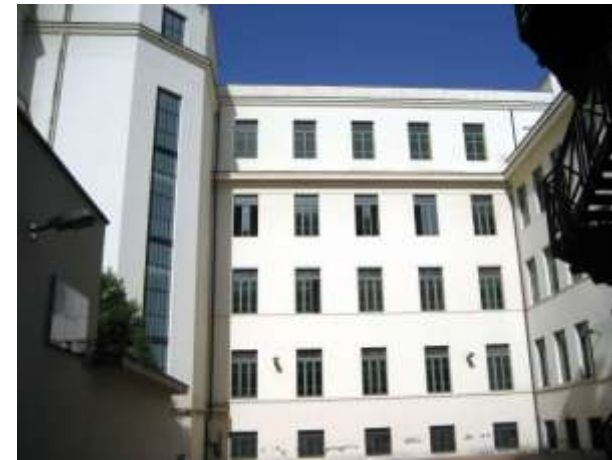
Alcuni spazi inutilizzati al piano seminterrato necessitano di nuove destinazioni d'uso e conseguenti opere di ripulitura. Le pareti contro terra lato cortile presentano tracce di umidità.

Le facciate sul cortile

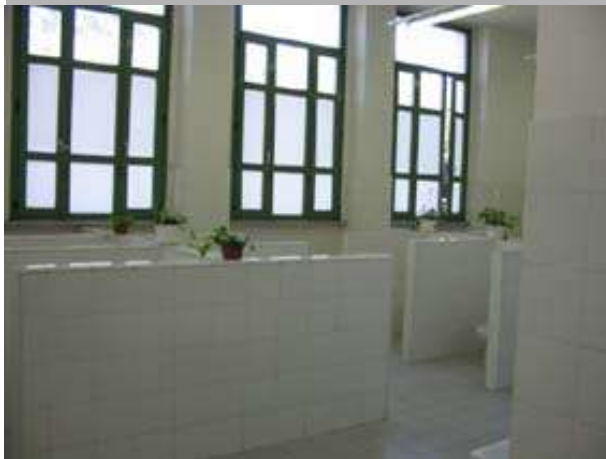
Nei bagni pavimenti e rivestimenti sono stati sostituiti con materiali correnti così come le porte, ora in alluminio

I nuovi servizi della scuola materna

La suddivisione dell'edificio in scuola Materna, Elementare e Media ha comportato la necessità di frazionare le due colonne gemelle di servizi esistenti e di dotarle di bagni per i diversamente abili.

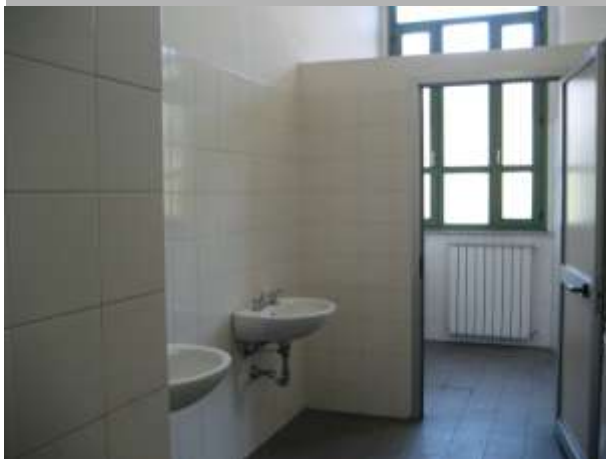
I nuovi servizi delle scuole media ed elementare

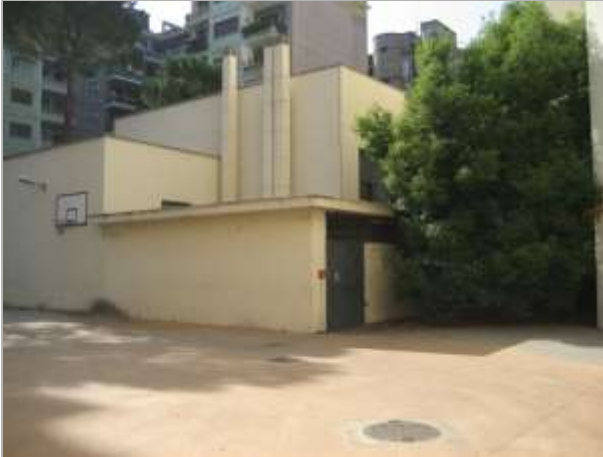
Nel cortile della scuola media, è stato costruito un nuovo volume per la centrale termica, prima ubicata al piano seminterrato. Il cortile della scuola elementare è stato ridotto per permettere l'accesso alla biblioteca comunale e la sosta all'aperto ai suoi fruitori.

La centrale termica addossata alla palestra

La nuova centrale termica, i percorsi per il disimpegno della biblioteca e la zona per la sosta all'esterno dei fruitori, sommati alle scale di emergenza, sottraggono, soprattutto alla scuola materna, prezioso spazio per l'intrattenimento all'aperto. Tale condizione, purtroppo comune a molte scuole romane, suggerisce il principale tema progettuale per la valorizzazione dell'edificio.

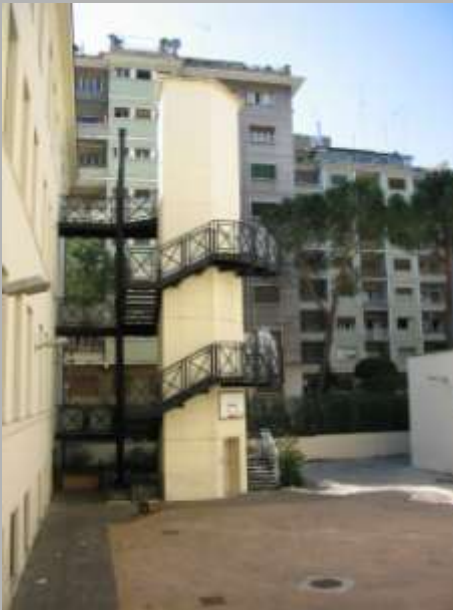
Le scale esterne con ascensore
